COMUNE di SAN GIOVANNI A PIRO

Il Cenobio bizantino di San Giovanni Battista

I lavori di restauro del Cenobio di San Giovanni Battista sono stati finanziati con i Fondi del P.O.R. Campania 2000-2006, nell'ambito del P.I.T. "Parco Nazionale del Cilento e Vallo di Diano", per l'importo di € 750.000,00. Con Protocollo d'Intesa del 30.12.2004, il Comune di San Giovanni a Piro ne ha poi affidato l'esecutività alla Soprintendenza per i Beni Architettonici e Paesaggistici di Salerno e Avellino.

Il restauro

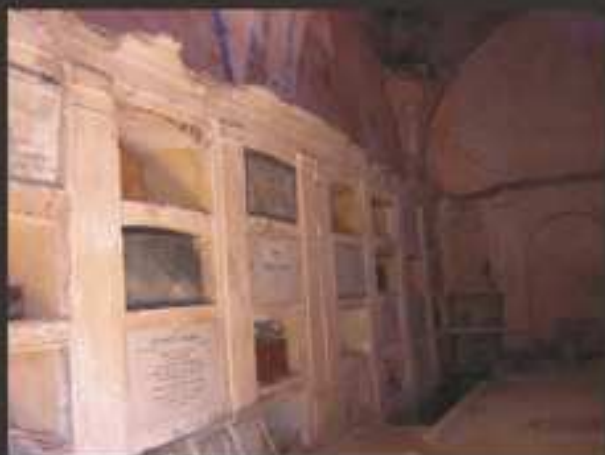
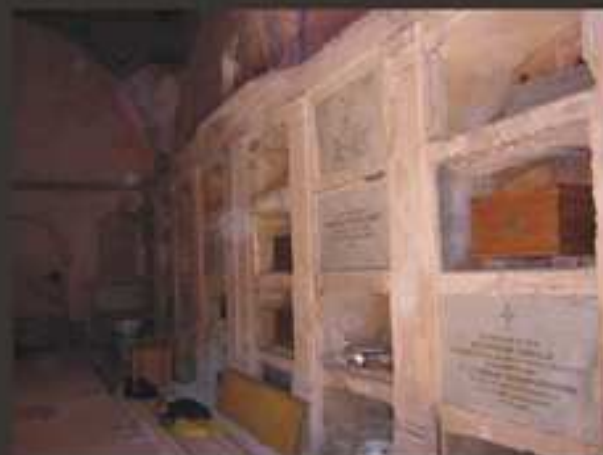
Per restaurare le superfici architettoniche e recuperare la spazialità interna dell'edificio è stato necessario asportare tutte le superfetazioni presenti sulle pareti laterali della navata (figg. 14 e 15); al tempo stesso sono stati realizzati alcuni saggi, tesi a verificare la presenza di decorazioni al di sotto delle tinteggiature e degli intonaci "moderni".

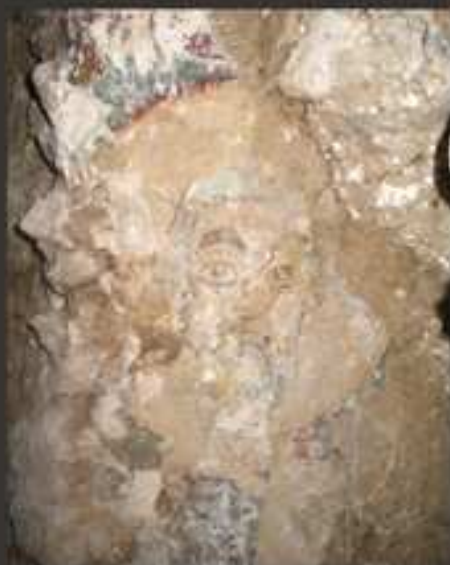
Fig. 16

I saggi effettuati hanno messo in luce alcuni lacerti di affreschi: il primo, rinvenuto su un risvolto di muro, probabilmente un cantonale di uno spazio claustrale, raffigura il volto di un santo ed è risalente all'XI sec. (fig. 16). Il secondo, rinvenuto sulla parete destra della navata - probabilmente su un pilastro parte di un antico chiostro - e raffigurante anch'esso un santo, risale al XIV sec. (fig. 17)

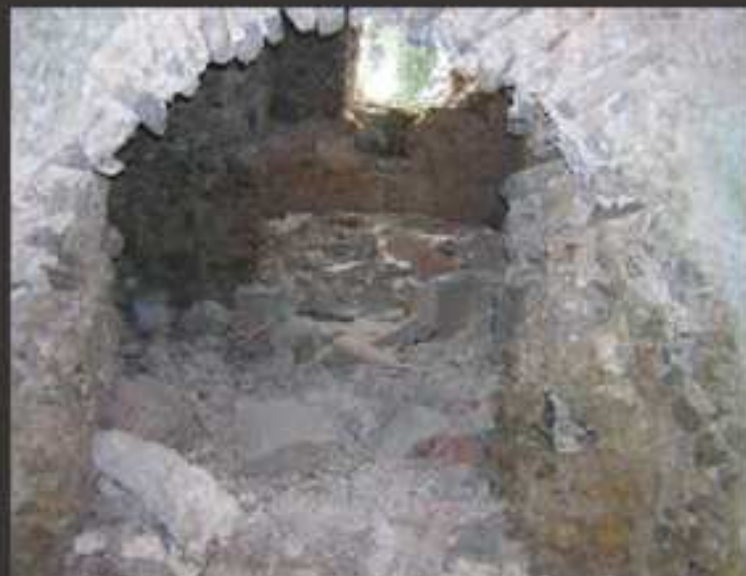
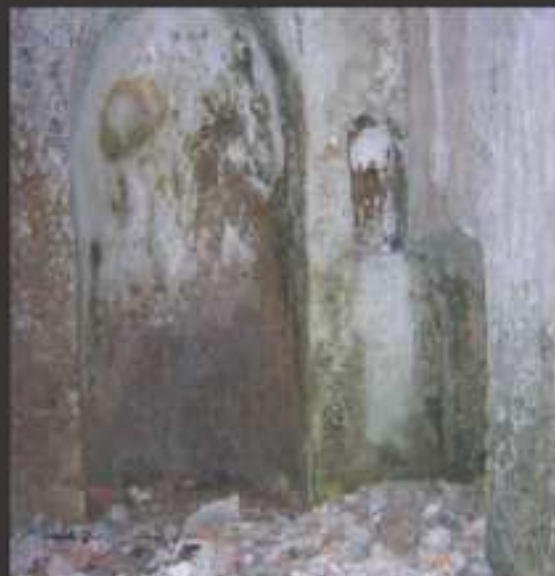
Dopo lavori di pulizia e di restauro delle murature, sono state messe in luce le reali dimensioni della cappella, oggi inglobata all'interno dell'edificio più grande.

L'intervento ha evidenziato l'ingresso originario, alcune decorazioni situate sulle pareti laterali ed il battuto pavimentale che copre tutta la superficie della cappella (figg. 18/19).

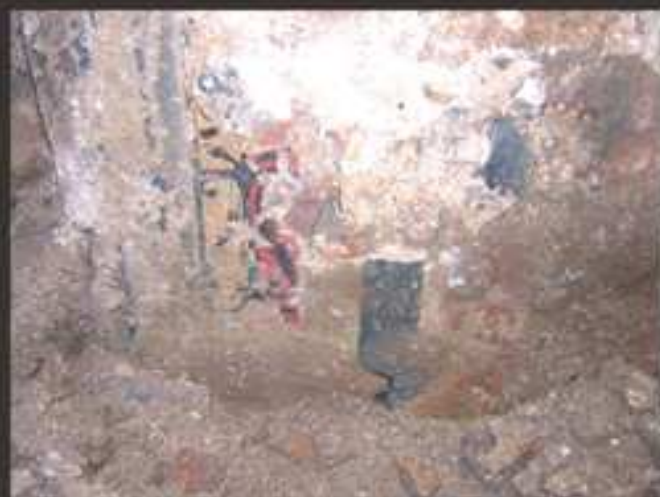
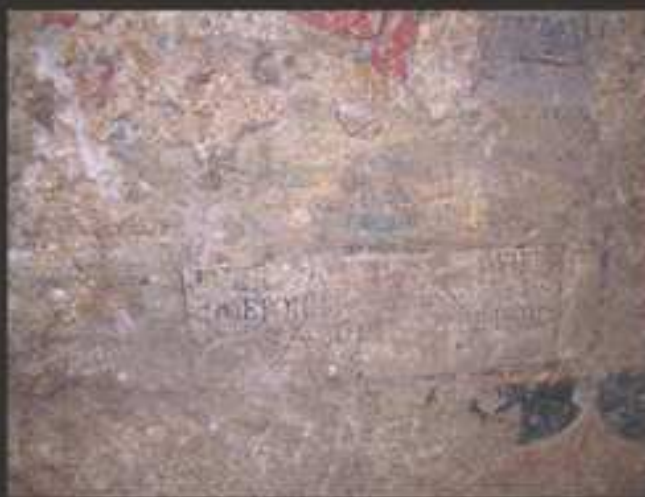
Durante i lavori di recupero dei livelli della torre merlata si è operato anche sui muri ubicati fra l'aula ecclesiale e la torre stessa. L'asportazione del materiale di risulta contenuto all'interno di questi vani ha messo alla luce alcuni dipinti a fresco, situati in parte sulla facciata esterna del

muro che collega l'edificio principale e la torre merlata e in parte sulla parte bassa della parete esterna della torre merlata. Tali affreschi, di notevole valore culturale, non sono stati restaurati a causa dell'esiguità delle somme a disposizione (figg. 20 e 21). Al momento sono protetti con una copertura in lamiera per preservarli dalle intemperie.

Restano alcuni interventi da completare e che purtroppo non è stato possibile portare a termine a causa dell'insufficienza del finanziamento a disposizione. Occorre completare il restauro della torre merlata, sistemando definitivamente gli impalcati. Occorre intervenire sugli affreschi posti nel vano interno fra l'aula ecclesiale e la torre merlata. Ma l'intervento più importante da realizzare è lo scavo archeologico nelle aree adiacenti, necessario per comprendere la natura dei ruderi situati intorno all'edificio e per avere notizie più certe sulle varie fasi costruttive del Cenobio di San Giovanni Battista.

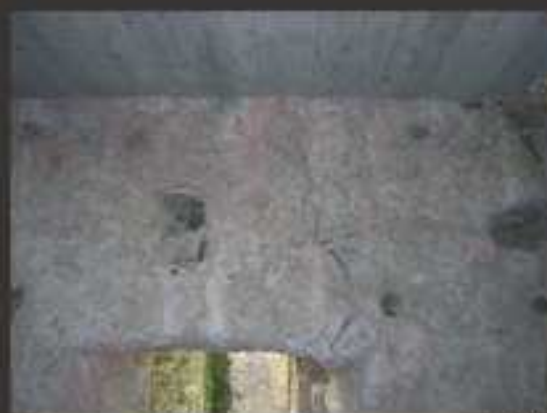
Fig. 22

Un altro intervento importante ha riguardato la rimozione delle strutture in cemento armato realizzate all'interno della torre merlata negli ultimi trent'anni (fig. 22). I solai - alcuni dei quali attraversavano anche i fornicelli delle aperture causando un

grave danno estetico, nonché modifiche spaziali, all'architettura della struttura - sono stati asportati e sostituiti con dei profilati metallici finalizzati ad irrigidire la struttura e sui quali saranno posizionati nuovi impalcati in legno.

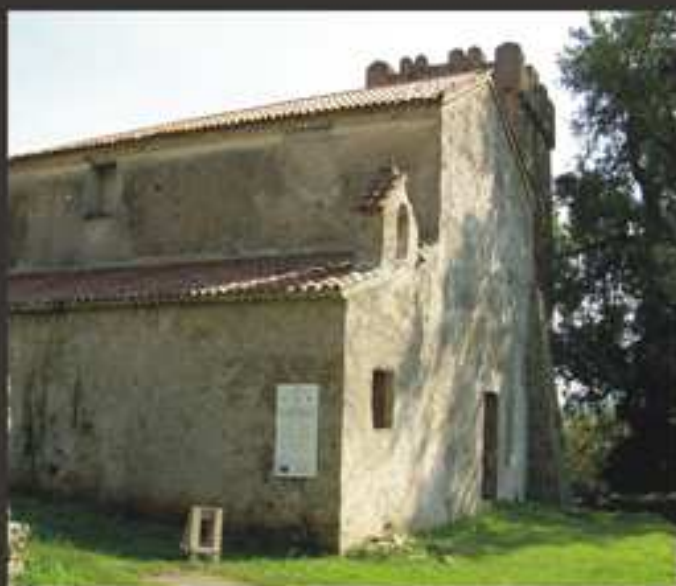
Prima dei lavori

- il sopperire all'imperdonabile ed ostinata carenza manutentiva dell'edificio negli anni. Le coperture dell'aula ecclesiale risultavano fortemente danneggiate a causa della rottura del manto di tegole; le capriate lignee ed il tavolato versavano in un cattivo stato di conservazione; le volte di copertura della navata, parzialmente crollate, presentavano forti segni di degrado.

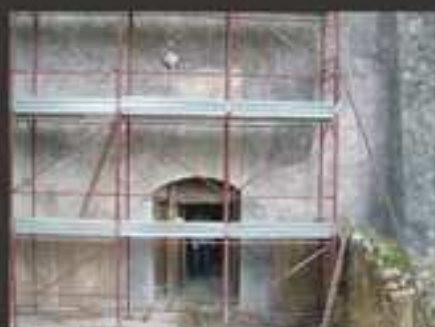
Fig. 2

della navata, e l'aula ecclesiale, con il conseguente abbandono dell'oratorio che, all'atto del restauro, si presentava come ricettacolo di rifiuti. Durante i lavori di asportazione del terreno di copertura intorno all'edificio sono venute alla luce le antiche aperture arcate di accesso all'edificio (fig. 2). La riscoperta di queste ultime - la cui posizione è stata evidenziata con un intervento sulla facciata principale (fig. 3) - ha consentito di recuperare sia l'antico ingresso sia l'antico livello dell'edificio, che ora presenta la stessa quota della cappella laterale.

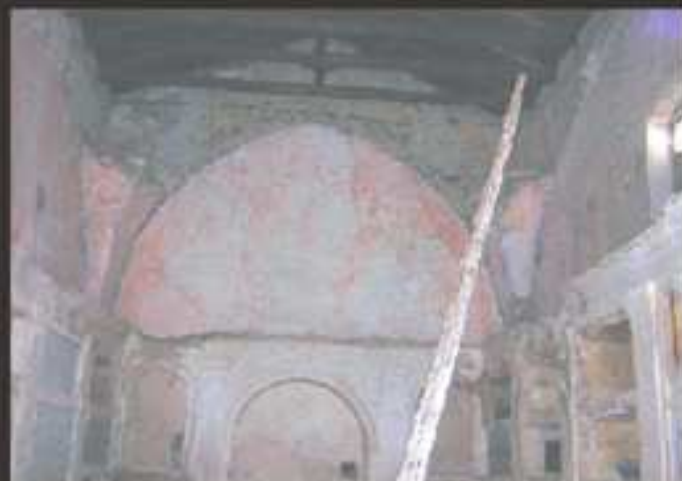
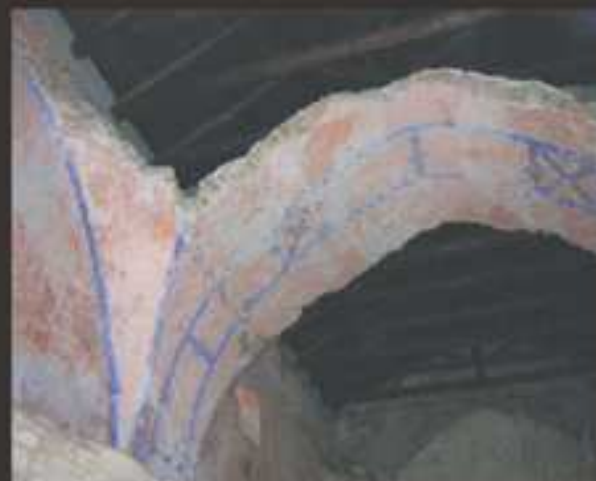
L'interno del Cenobio non presentava decorazioni. Attraverso le volte ogivali parzialmente crollate si intravedeva una struttura in legno, evidentemente sistemata in epoca recente, che scaricava il proprio peso

sulle murature perimetrali attraverso un cordolo di ripartizione in cemento armato (figg. 4 e 5). Una situazione abbastanza critica dal punto di vista sia della tutela sia della sicurezza dell'edificio storico.

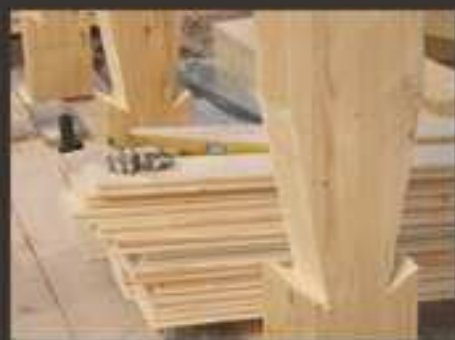
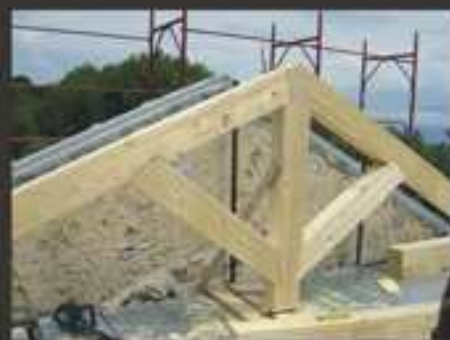
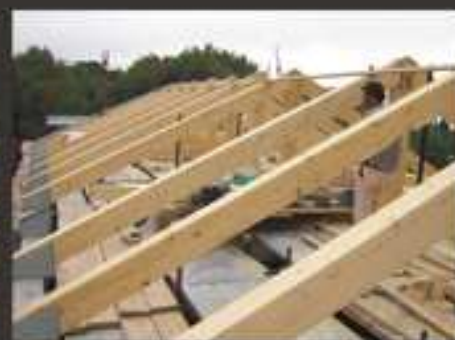
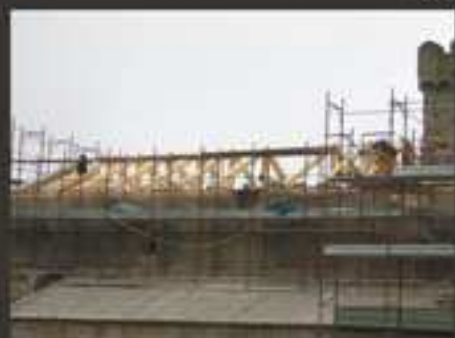
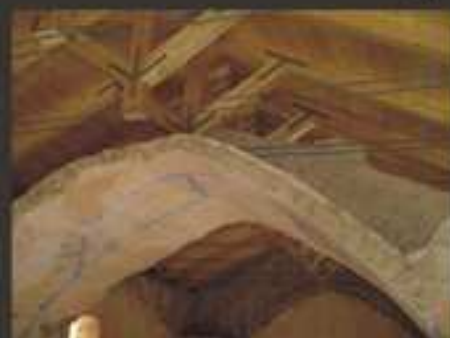
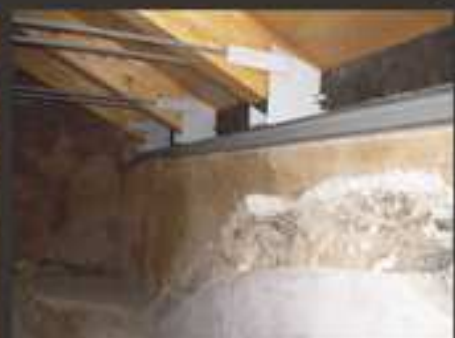
Dopo la messa in opera delle capriate è stato riposizionato il tavolato, e su di esso rimesse in opera le tegole. Successivamente si è operato il consolidamento delle volte, che nella fase di avvio dei lavori risultavano in cattivo stato di conservazione (fig. 6/13).

Il rifacimento delle coperture è avvenuto mediante lo smontaggio delle tegole, del sottostante tavolato ligneo e delle capriate.

Successivamente è stato asportato il cordolo in cemento armato; messo in opera un sistema di incatenamenti in ferro delle murature perimetrali e di alloggi scatolari per le testate delle capriate lignee; montate nuove capriate lignee del tipo polonceau,

utili per superare la chiave delle volte senza modificarne la linea delle cornici esterne.
